Suivis post travaux du démantèlement des ouvrages Girardon de l'île des Gravieres dans le Rhône court-circuité de Péage-de-Roussillon

Post-works monitoring of groyne field removal in the bypassed channel of the Rhône River at Péage-de-Roussillon

Mathieu ROCLE ¹, Yves PRAT MAIRET ², Alexandre PEETERS ³, Stéphane GUERIN ¹, Christophe MOIROUD ¹

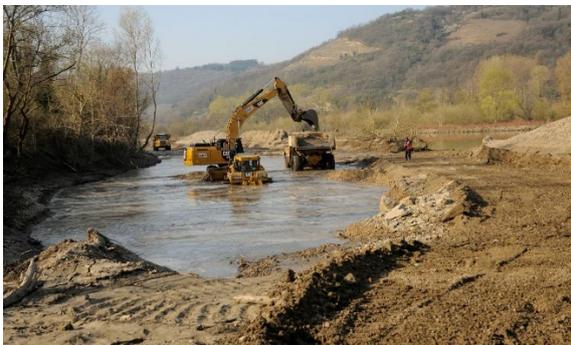
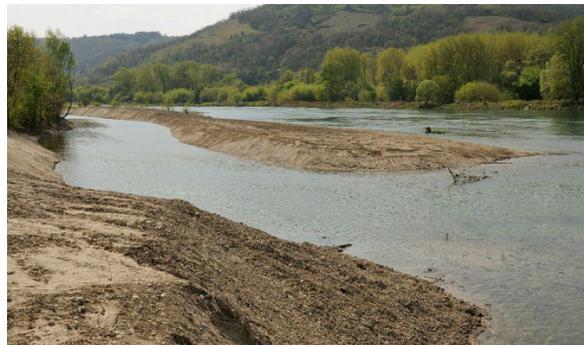
Démantèlement des casiers Girardon : pendant les travaux (mars 2017 ; à gauche) et après les travaux (avril 2017 ; à droite)

Au cours de l'hiver 2014/2015, une première phase de travaux a permis le démantèlement de 600 m d'enrochements sur le banc convexe de la zone aval. Par la suite, en 2016/2017, le démantèlement des ouvrages Girardon a été mis en œuvre sur plus d'un kilomètre, avec l'évacuation de 30 000 m³ d'enrochements ainsi que le traitement de la renouée du Japon lors du terrassement des 40 000 m³ d'alluvions fines remis sur site. Une partie des alluvions grossières excavées (6 885 m³) a été utilisée pour réaliser une réinjection sédimentaire dans la partie amont du RCC (en aval du barrage de Saint-Pierre-de-Bœuf).

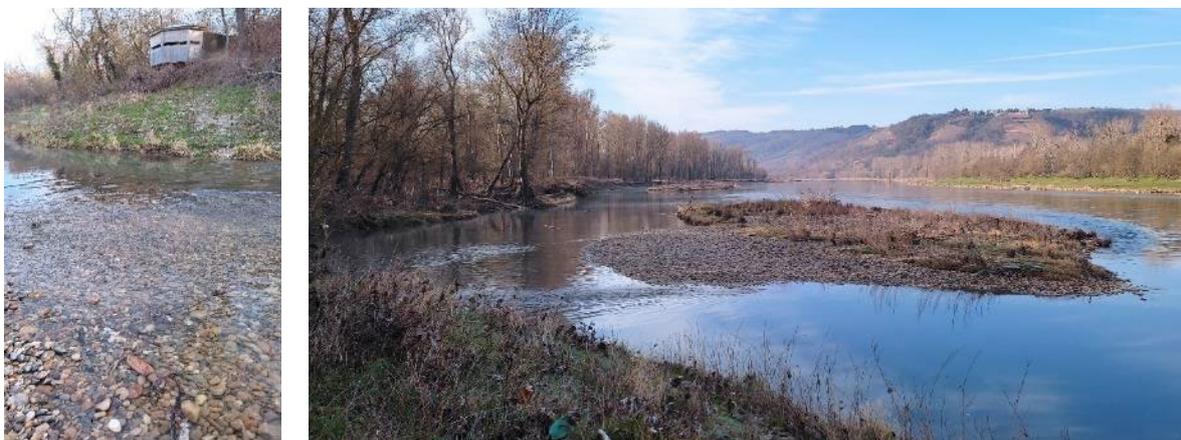
Diversification des habitats par redynamisation sédimentaire dans la partie amont du secteur de démantèlement des casiers 5 ans après travaux (01/03/2022)

que ceux remobilisés depuis les sites de démantèlement des casiers (le long de la berge). Malgré des périodes hydrologiques différentes, ces écarts de distance s'expliquent principalement par la position des particules dans le chenal et par les contraintes hydrauliques locales auxquelles elles sont soumises. Dans les deux cas, la mobilité enregistrée devrait permettre aux secteurs restaurés de continuer de bénéficier à moyen terme des effets positifs de la redynamisation sur les habitats et les espèces, tant benthiques que rivulaires. C'est notamment le cas de la partie amont du secteur de démantèlement, où l'apport des galets issus de la réinjection sédimentaire (réalisée 2,2 km en amont) ont formé un radier qui fournit un habitat potentiellement attractif pour la faune aquatique lithophile.

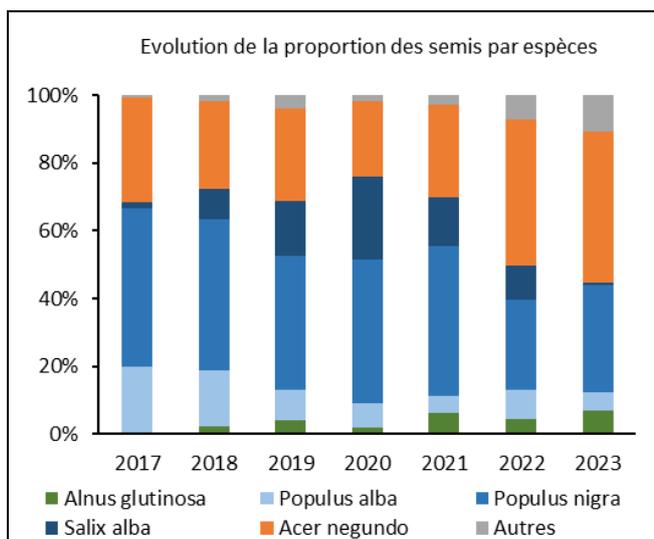
Evolution de la proportion des semis par espèces de ligneux [4]

La cicatrisation post travaux de la végétation herbacée des grèves terrassées est très rapide, l'impact des travaux étant déjà largement effacé dès la seconde année après l'intervention. La mise à nu de surfaces importantes couplée à une crue morphogène en 2018 a permis un épisode de régénération assez massif des essences typiques des forêts alluviales à bois tendre (Peuplier noir notamment) [4]. Il s'agit probablement du seul épisode de régénération de l'espèce de cette ampleur depuis l'aménagement hydroélectrique. Depuis, on observe le vieillissement des individus de 2017 sans nouvelle régénération. La densité présente permet la reconstitution de boisements alluviaux. L'impact du castor sur cette composante modifie peu à peu la proportion des espèces présentes sur le site notamment au profit des espèces invasives. Toutefois, les zones terrassées sur lesquelles la renouée du Japon a été éliminée lors des travaux ne sont encore que très peu colonisées cinq ou sept ans après les travaux, montrant ainsi l'intérêt des opérations effectuées.

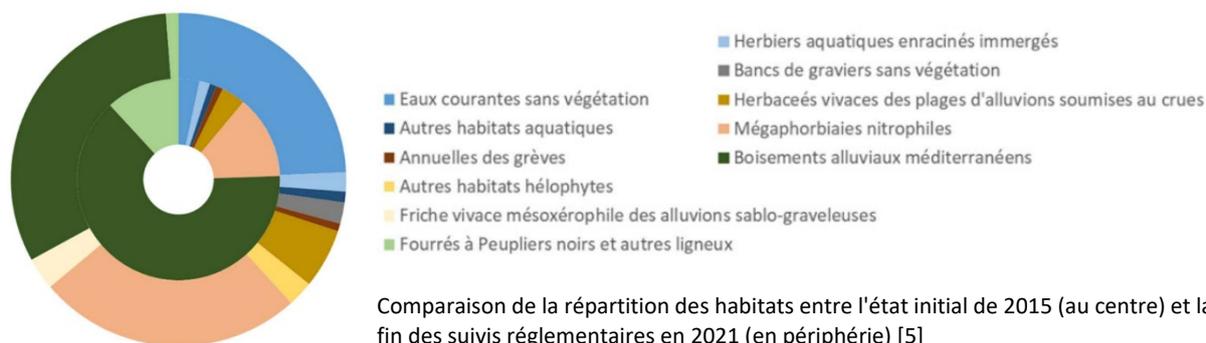
En termes d'habitats, le milieu, initialement largement dominé par des formations ligneuses homogènes, se diversifie de manière spectaculaire, avec une progression importante des habitats aquatiques (de 6% à 27%), des formations herbacées (de 18 à 39%) au détriment des boisements secs (de 75% à 33%). La figure ci-dessous permet de visualiser la diversification entre 2015 et 2021. Aucun des habitats initialement présents ne disparaît

et 11 habitats élémentaires apparaissent. Sur ce total, 21 habitats élémentaires, totalisant près de la moitié (45%) de la surface, présentent un enjeu patrimonial. 15 habitats sont d'intérêt communautaire (33% de la surface) et 12 sont en liste rouge régionale (35% de la surface).
