## Retrospective: Alternatives for multi-objective management of large wood during flood recovery

(REX : Alternatives pour la gestion multi-objectifs de bois mobilisé en crue)

Michael Moore<sup>1</sup>, Marie Devevey<sup>1</sup>, Bertrand Breilh<sup>2</sup>

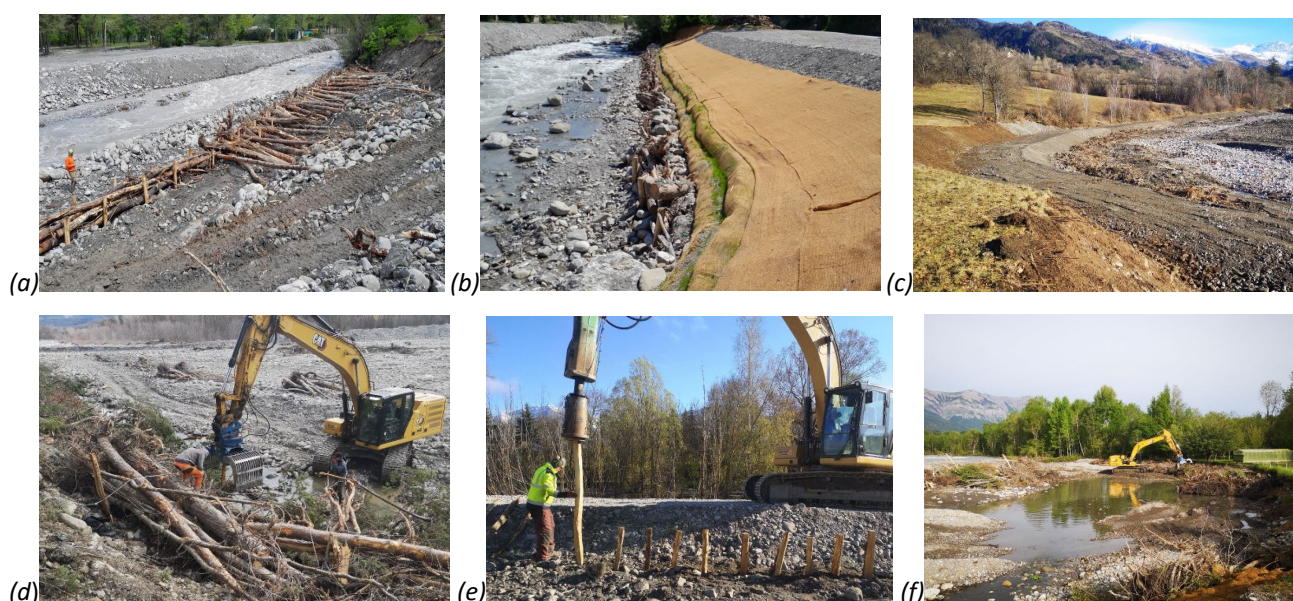
Figure 1. Sur le Chagne (a, b) et sur le Drac (c)-(f) la nécessité de traiter les embâcles de bois a été convertie en opportunité en les intégrant dans les ouvrages de protection des berges. (photos: CCGQ, CLEDA).

Sur le Chagne, dans les tronçons amont et aval où les enjeux sont limités à un seul côté du cours d'eau, le bois a été réorienté dans des poches d'érosion le long des bancs alluviaux, les troncs alignés le long du talus avec les racines en amont, lestés par la mise en place de blocs rocheux locaux et finalement plantés avec des boutures de saule vivant. Dans le tronçon intermédiaire, où les deux rives présentent des contraintes telles que des murs, des ponts, des bâtiments ou des infrastructures, le bois a été collecté pour son intégration dans un ouvrage de génie végétal de 70 m de long.

La présence d'une grande anse d'érosion dans une zone sensible et la disponibilité de troncs entiers avec des souches attachées, deux conditions communes aux contextes post-crue, ont présenté l'opportunité de mettre en œuvre une structure dont la base est composée de troncs orientés perpendiculairement à l'écoulement, avec des racines orientées vers l'extérieur. Cette configuration tire parti de la résistance structurelle des troncs entiers et de la valeur que les formes complexes des racines offrent pour la diffusion hydraulique et le développement de l'habitat (Figure 1 (a) et (b)). Les extrémités amont et aval de la structure ont été renforcées par des blocs rocheux et des plantations vivantes ont été installées entre des couches de remblais renforcées en toile de coco.

A la suite aux événements, des travaux de restauration ont été entrepris afin de protéger les biens mis en danger et rétablir les corridors écologiques des berges du Drac. Sur cinq sites différents, les embâcles ont été collectés sur un linéaire cumulé d'environ 7 km du lit et utilisés afin de renforcer les berges érodées et protéger/restaurer la ripisylve et la continuité écologique. Les travaux ont consisté à positionner le bois dans des anses d'érosion le long des berges. Les embâcles ont ensuite été recouverts de manière à retaluter la berge. En total, un linéaire total d'environ 1500 mètres de berge ont été reconstitué/renforcé (Figure 1 (c) à (f)).

Sur un site en particulier, le bois collecté a été valorisé par le biais de techniques de génie végétal. L'ensemble des bois a été assemblé en fagots de 1.5 mètre de diamètre en moyenne et 4 à 6 mètres de longueur qui ont été ancrés le long des berges érodées avec des câbles d'acier arrimés à des pieux d'acacia battus à refus à l'arrière des fagots en pied de berge. Des boutures de saules ont été installées par-dessus les embâcles avant le talutage de finition à partir de matériaux alluvionnaires et limoneux. Quelques secteurs de plus faibles linéaires et moins affectés par l'érosion ont été reconstitués en génie végétal avec une grille géotextile.
