## Régulation naturelle du transport de bois flottant par piégeage dans la ripisylve : retour d'expérience du Rieu Sec et de la Clamoux (Aude) suite à la crue d'Octobre 2018

### Large wood transport attenuation by riparian trees: field feedback from the Rieu Sec and Clamoux Rivers (Aude) after the October 2018 floods

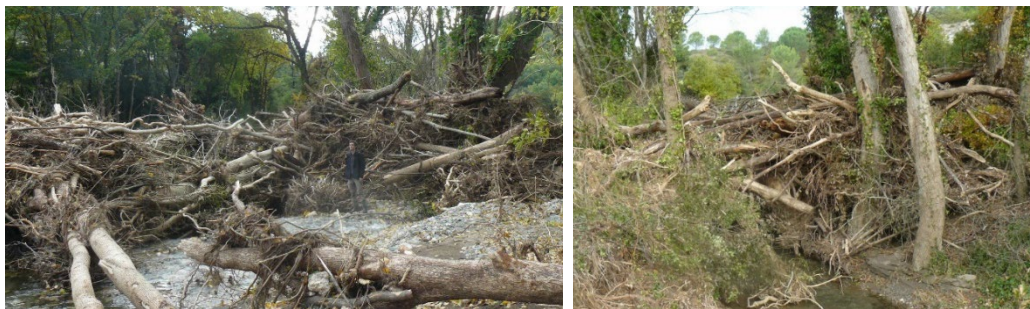
Figure 2 : Photos d'accumulations massives de bois flottant contre des arbres ayant résisté (Source : SMAC)

sur les 17 km de chenal, des arrachements massifs de la ripisylve ont eu lieu entre sur 5 km (Figure 2). Dans ce secteur, le lit du cours d'eau est passé de quelques mètres de large à parfois plus de 20 m. La digitalisation manuelle des forêts présentes sur les photos aériennes de 2018 (ante-crue) et ayant disparu sur les photos aériennes post-crue permet d'estimer la surface de forêt disparu à 6.4 ha. Ceci est équivalent à un élargissement de 13 m sur un linéaire total de 4.9 km. En faisant une hypothèse de densité de peuplement de 150 – 450 m<sup>3</sup>/ha (Piton et Quiniou, 2022), ceci correspond à un volume de bois de l'ordre de 1000 à 3000 m<sup>3</sup>. Pour un tel bassin versant, une telle production correspond aux valeurs prédites par les estimations hautes des méthodes empiriques (voir l'application dans Benaksas et Piton, 2023). Les embâcles étant largement constitués de vide (50% à 80%), en utilisant une hypothèse intermédiaire, de 60%, ceci correspond à des accumulations ayant un volume apparent de 2500 – 7500 m<sup>3</sup>.

Malgré une production extraordinaire de bois flottant, une seconde observation de cette crue est particulièrement intéressante : très peu de grosses pièces de bois flottant sont arrivées jusqu'à la confluence avec l'Orbiel. Une régulation très efficace du transport de bois flottant a été observée sous la forme de très grosses accumulations de bois dépassant parfois 4-5 m de haut (Figure 3). Les zones larges où les écoulements peuvent inonder le lit majeur, déposer les grosses pièces de bois flottant et contourner ces dernières sont des secteurs naturels de dépôt. Mais dans le cas du Rieu Sec, les accumulations les plus volumineuses ont été retrouvées piégées par des peupliers noirs matures situés dans le vallon, puis par une double rangée de platanes plantée perpendiculairement à l'axe des écoulements dans la basse vallée. Ces accumulations ont été par la suite traitées par des bucherons aidés d'engins de terrassement. Ces arbres ont évidemment été laissés en place afin qu'ils puissent éventuellement rendre à nouveau ce précieux service. Certains individus ont souffert des chocs causés par le piégeage des troncs transportés et en portent des cicatrices

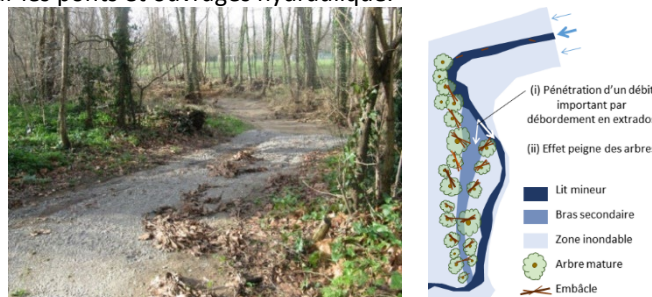
Figure 3 : Photographie du bras secondaire (source : SMAC) et cartographie synthétique du site

Le lit de la Clamoux à Villegly marque un coude franc avant de contourner le vieux village par le sud. Lit mineur est bien marqué dans ce secteur situé en aval des zones restaurées. La topographie du site permet toutefois l'existence d'un bras secondaire bien identifié, mais à sec en temps normal (Figure 4). Ce bras secondaire, situé en extrados du coude dans la zone inondable, est bien placé dans la trajectoire naturelle d'une partie du bois flottants transporté par la Clamoux. Etant bordée d'arbres ayant une vingtaine d'années d'après les photos aériennes de l'IGN, cette zone d'écoulement en crue constitue un piège à flottants naturel. Ce fonctionnement est activement maintenu par le SMMAR via l'entretien des peuplements riverains. On peut noter qu'un second axe d'écoulement empruntant un bras mort est situé en aval du bras secondaire. Un piège à embâcle prenant la forme d'un râtelier en poutre IPN y a aussi été installé pour compléter le piégeage du bras secondaire.

Le bon fonctionnement du bras secondaire est lié à au moins trois facteurs : (i) Son implantation (en extrados d'un coude), (ii) son calage altimétrique qui contrôle son inondabilité (les écoulements qui y pénètrent doivent être suffisamment profonds et intenses pour transporter du bois flottants). La hauteur d'eau n'est pas connue précisément : pour permettre le transport des flottants, la hauteur doit être supérieure à très supérieure au diamètre des flottants et (iii) la présence des boisements de berges qui font office de "peigne" et retiennent les pièces de bois transportées.
